先端研究施設共用促進事業
利用成果報告書

利用課題名： シリコン上アルミ電極の接触抵抗不良の原因解析
利用者名： 横河電機株式会社

利用施設： 名古屋工業大学 大型設備基盤センター
利用装置： SIMS
利用期間： H25. 1. 28～H25. 2. 28

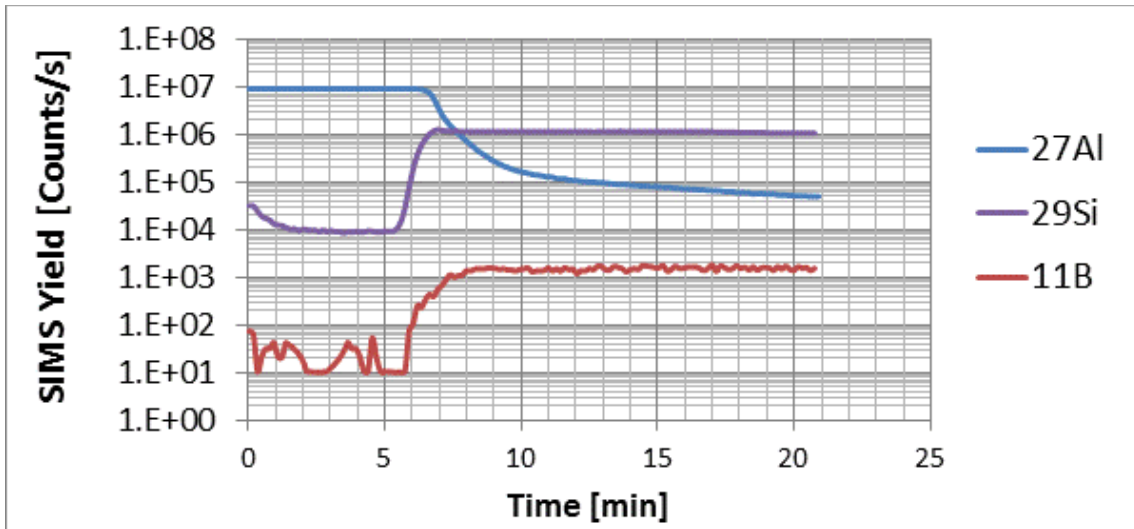
図 2 分析結果 1 一次イオン源：酸素／二次イオン：正イオン

- ・ 図 2 より、シリコンとボロンの検出強度比から類推して、シリコン中のボロン濃度は $1E18/cm^3$ 台と考えられる。また、図 3 より、シリコン内部からリンが検出されることはなかった。シリコン内の不純物濃度に問題はなかったと考えられる。

- ・ 図2のシリコンの小さなピーク(スパッタリング時間7min付近)及び、図3の酸素のピーク(スパッタリング時間70~80min)から、アルミ-シリコン界面付近において、酸化物の存在が強く示唆される。また、図3のカーボンのピーク(スパッタリング時間70~80min)から、アルミ成膜時にカーボンが混入したものと考えられる。

以上の点から、シリコン-アルミ間の接触抵抗が高い理由は、アルミ成膜前の洗浄または逆スパッタリングが不十分であり、シリコン自然酸化膜が残存していたためと考えられる。

シリコンとボロンの検出強度比から類推して、シリコン中のボロン濃度は $1E18/cm^3$ 台と考えられ、シリコン内のボロン濃度に問題はなかったと考えられる。シリコンの小さなピーク(スパッタリング時間 7min 付近)から、アルミ-シリコン界面近において、酸化物の存在が示唆される。

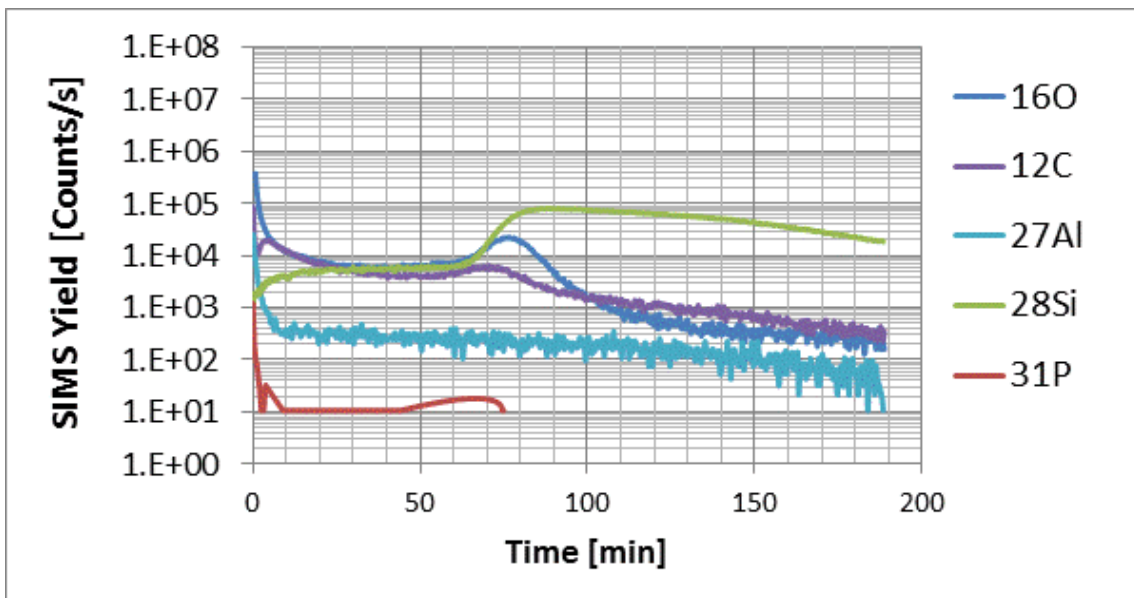
図 3 分析結果 2 一次イオン源：セシウム／二次イオン：負イオン

シリコン内部からリンが検出されることはなかった。酸素及びカーボンのピーク(スパッタリング時間 70~80min)から、アルミ-シリコン界面付近において、酸化物の存在とアルミ成膜時のカーボンの混入が示唆される。
