先端研究施設共用促進事業
利用成果報告書

無償トライアル利用
課題番号：100423-1

利用課題名：非線形超音波で検出された微小介在物/異常部の EPMA 分析

利用者名：有限会社超音波材料診断研究所

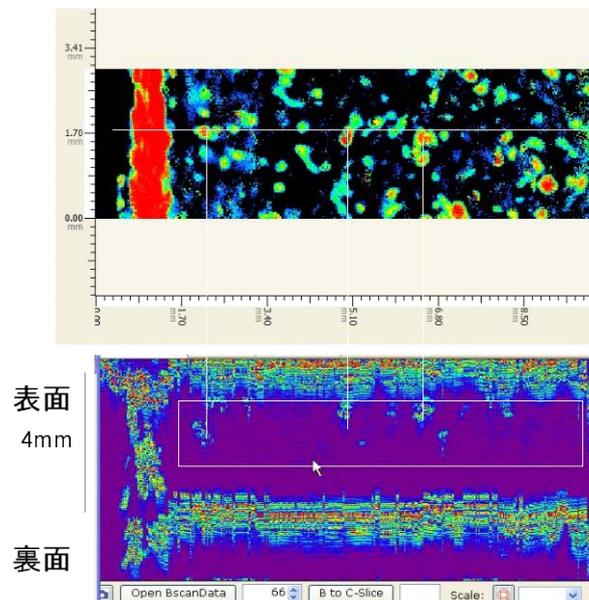
図 1 に厚さ 4mm 鋼板中の介在物の非線形 (高調波) 画像を示す。板中央面近傍 (四角枠内) に介在物が観察される。図 1 の下側断面図に対応する EPMA による反射電子像を図 2 に示す。数ミクロンから数百ミクロンの介在物が存在することが分かる。図 3 には典型的な介在物の元素分析結果を示す。アルミナを核とする硫化マンガン介在物の存在が明らかとなった。この予備的 EPMA 観察結果から、非線形超音波により画像化された欠陥がある程度反射電子像と対応することが明らかとなった。

図1 非金属介在物の非線形超音波画像（上：平面図， 下：断面図）

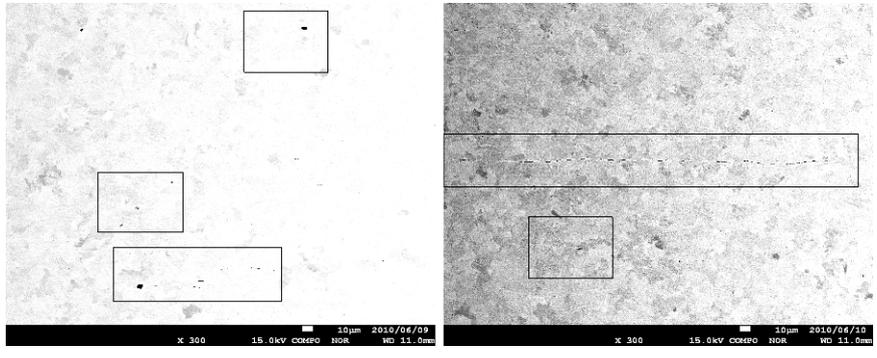
図2 断面図に対応する SEM 画像

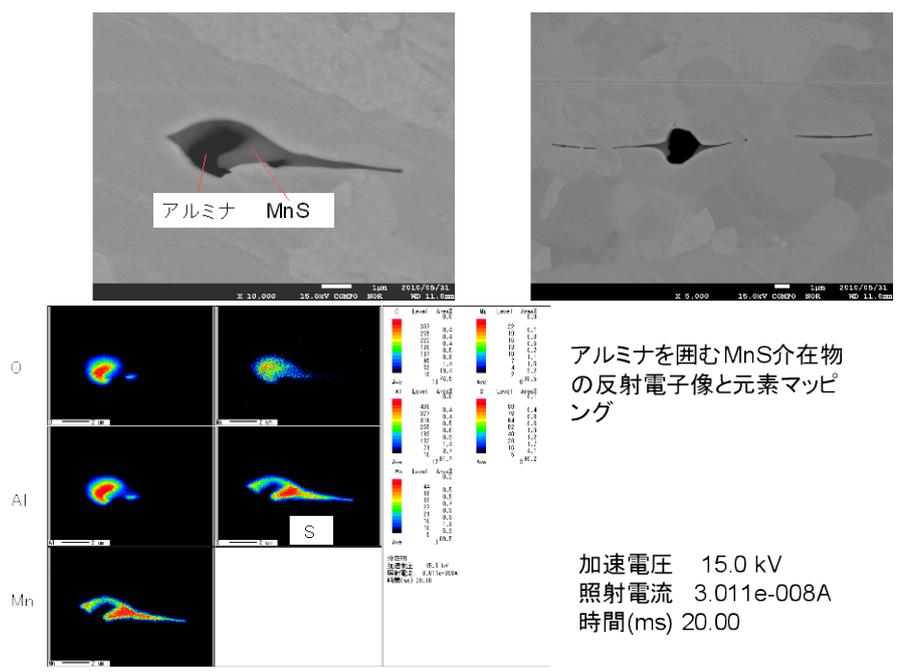
図3 アルミナ, 硫化マンガン介在物の EPMA による元素分析
