先端研究施設共用促進事業
利用成果報告書

無償トライアル利用
課題番号：101118-01

利用課題名：セラミックス表面状態の観察

利用者名：株式会社ワイエス

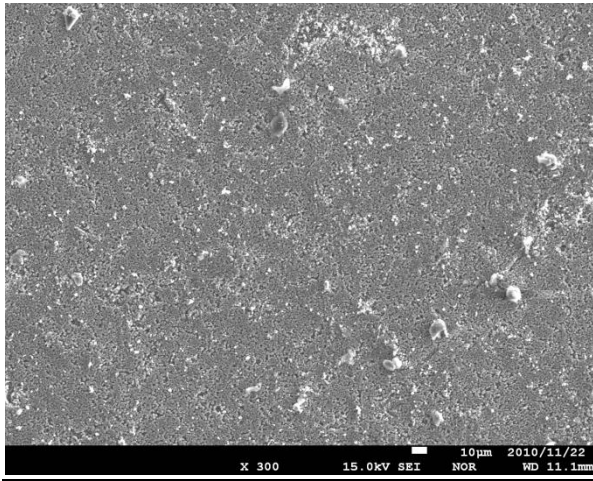
- a) 正常品は欠陥品に比べて表面が平滑であり、亀裂も少ない。
- b) 欠陥品の表面には正常品のそれに比べて構成結晶粒子が不揃いで、粗大なものが存在すると同時に亀裂も見られる。
- c) 構成成分の差をみると、正常品では欠陥品に比べて酸素が多く窒素が少なく含まれていた。又、ホウ素が欠陥品において不均一に分布されており、主成分の窒素／アルミニウムの原子比は両者とも殆んど変わらず 1 に近い値を示した。

図1 正常品の二次電子像

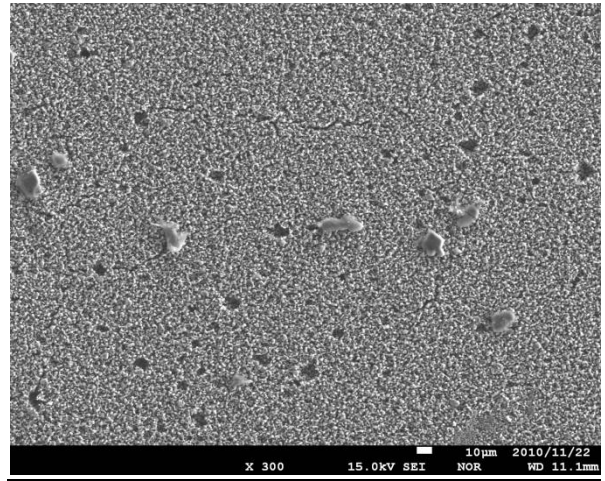
図2 欠陥品の二次電子像

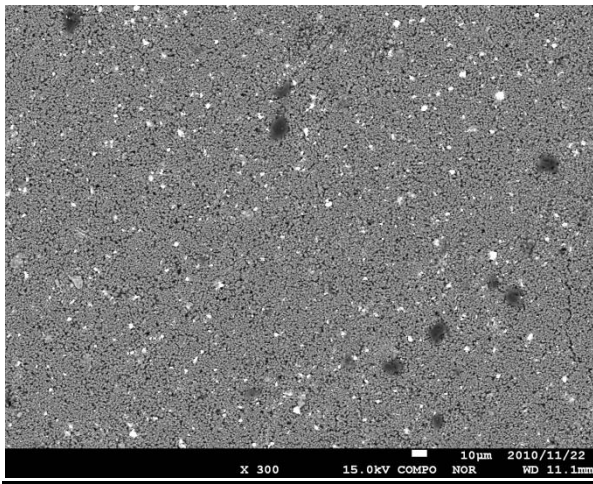
図3 正常品の反射電子像

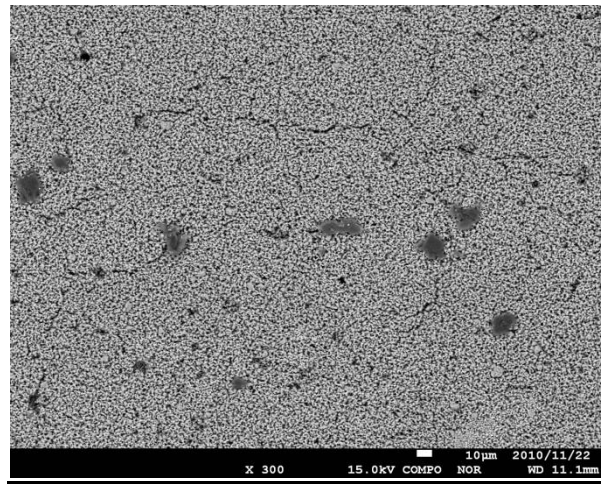
図4 欠陥品の反射電子像
