先端研究施設共用促進事業
利用成果報告書

利用課題名： 鋼中微細非金属介在物の非破壊評価
利用者名： (有)超音波材料診断研究所

利用装置： FE-EPMA
利用期間： H24.10.26～H24.11.20

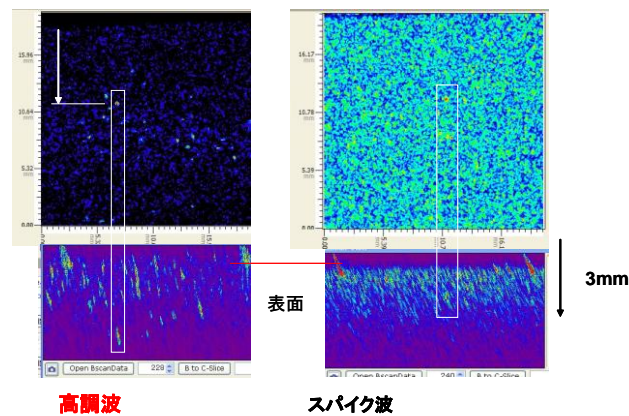
SUS304 板表面近傍の介在物の超音波画像

非線形超音波画像とSEM像を対比し、20MHzバースト波入射、60MHz(3次高調波)抽出により、50ミクロン以上の引き伸ばされた硫化マンガンを画像化できることが明らかとなった。
