先端研究施設共用促進事業  
利用成果報告書

利用課題名： クリープボイドの非破壊評価

利用者名： (有)超音波材料診断研究所

②溶接部微細介在物の非破壊評価について

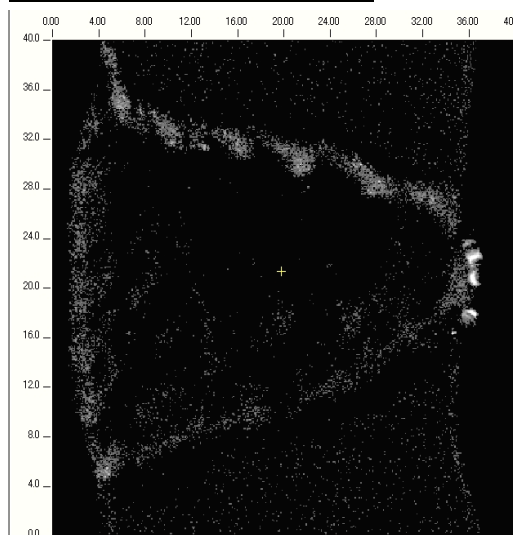
結晶粒界に生成したボイドが観察されたが、その密度は高くなかった。  
非線形超音波画像との対応は明確でなかった。

クリープボイド高調波画像例

そこで非線形超音波法を用いて溶接 HAZ 部微細粒領域に発生したクリープボイド集合体を画像化する方法を検討中である。その測定に使用するクリープ損傷試験片のボイド分布を SEM によって明らかにする。
