先端研究施設共用促進事業  
利用成果報告書

利用課題名： 溶接部微細介在物の非破壊評価

利用者名： (有)超音波材料診断研究所

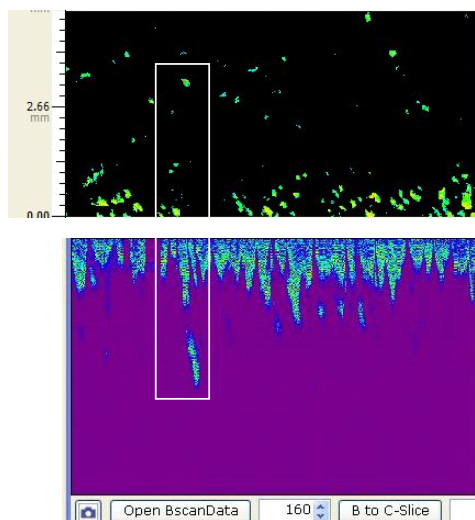
電縫管接合面に存在する酸化物の非線形超音波像

SEM と EPMA 観察により市販の電縫管接合面に母材部分より高密度で酸化物が存在することが確認できた。
